**Ekspertyza stanu technicznego pawilonu  
handlowo - usługowego „Kapelusz Anatola”  
w Łodzi przy ul. Paderewskiego 6**

**Zlecniodawca: Wspólnota Kapelusz Anatola Paderewskiego 6 w Łodzi**

**Autor opracowania:** dr inż. Hubert Witkowski

Łódź, czerwiec 2020 r.

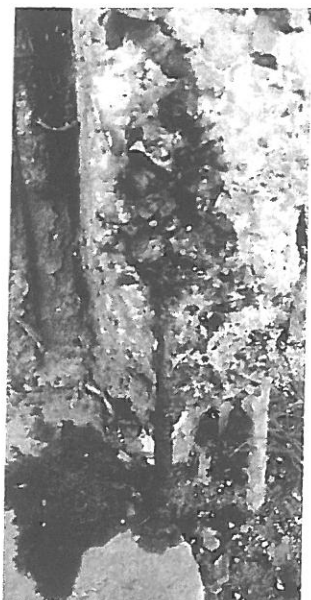
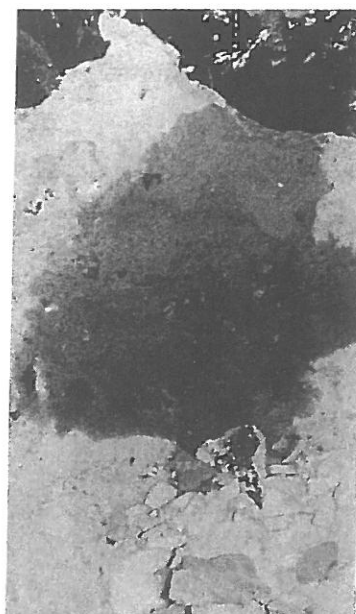
Ogólny stan budynku pawilonu handlowo – usługowego jest dostateczny. Nie zaobserwowano zarysowania konstrukcji głównej dachu, a także na podstawie pomiarów geodezyjnych, nie zmierzono nadmiernego ugięcia stropu w części nadwieszzonej nad wejściami od strony zewnętrznej. Jednakże elementy konstrukcji – słupów i belek żelbetowych nie mają właściwej otuliny i w wielu miejscach zbrojenie jest odsłonięte. Badania postępu procesu karbonatyzacji roztworem fenoloftaleiny wykazały, iż skarbonatyzowana warstwa betonu obejmuje całą otulinę w elementach zewnętrznych i około 10 mm w elementach wewnętrznych.

**Szkic Nr 11.** Postęp procesu karbonatyzacji określony roztworem fenoloftaleiny w słupie zewnętrznym i wewnętrznym.

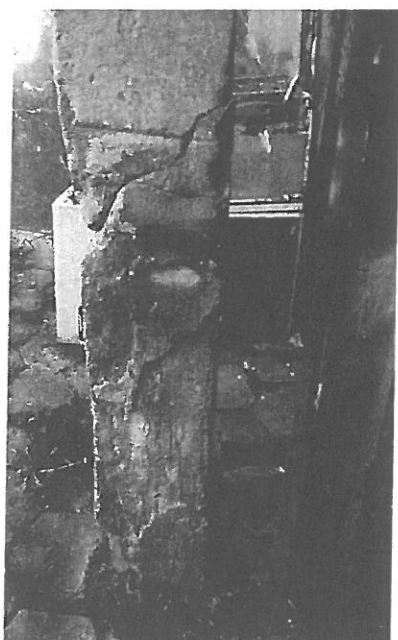
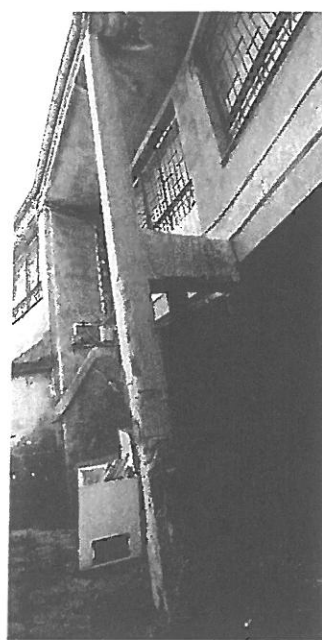
**Szkic Nr 12.** Słup żelbetowy w przejeździe bramowym.

Słup żelbetowy wewnętrznego ringu w przejeździe bramowym jest poważnie zarysowany, a u jego podstawy są poważne ubytki betonu. Ukośna rysa ma szerokość 3 mm i przebiega przez cały przekrój słupa. Z uwagi na stan techniczny słupa, rama żelbetowa została dodatkowo podparta słupem stalowym o przekroju składającym się z dwóch zespawanych ze sobą dwuteowników I160. Stan techniczny stalowego wzmocnienia jest również zły – środnik profilu jest całkowicie skorodowany, brakuje jakiegokolwiek powłoki ochronnej.

- o wtórne wyparcie belki dla odciążenia słupa na czas prac;
- o odkopanie słupa do jego fundamentu;
- o skucie luźnych fragmentów betonu w szczególności w okolicy ukośnej rysy, a także odcinka przy gruncie, gdzie brakuje betonu w elemencie;
- o jeżeli korozja prętów zbrojeniowych jest jedynie powierzchniowa należy pręty oczyścić z rdzy i zabezpieczyć powłokami antykorozyjnymi na bazie cementowej lub żywic epoksydowych (np. SIKa FerroGard lub MAPEI MAPFER), w przeciwnym wypadku należy wkleić dodatkowe zbrojenie;
- o oczyszczoną rysę uzupełnić masą naprawczą do rys (np. SIKa Injection);
- o po dokładnym skuciu betonu w okolicy ubytku przy gruncie i zabezpieczeniu zbrojenia należy odtworzyć słup zaprawami naprawczymi (np. SIKa Rep);
- o zabezpieczyć słup powłoką przeciwwodną od stopy fundamentowej do wysokości około 50 cm powyżej gruntu.

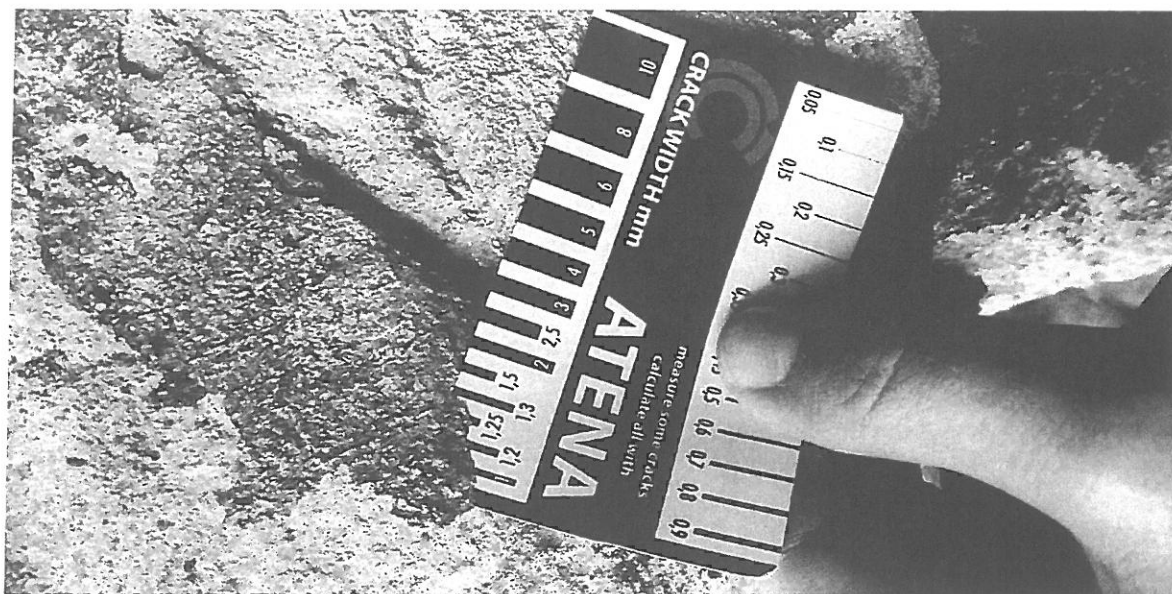
**Szkic Nr 13.** Słup żelbetowy w przejeździe- rysa.

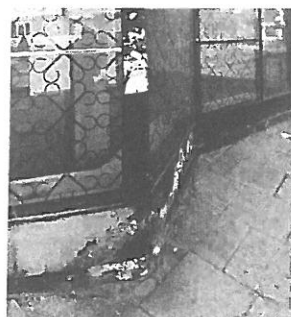
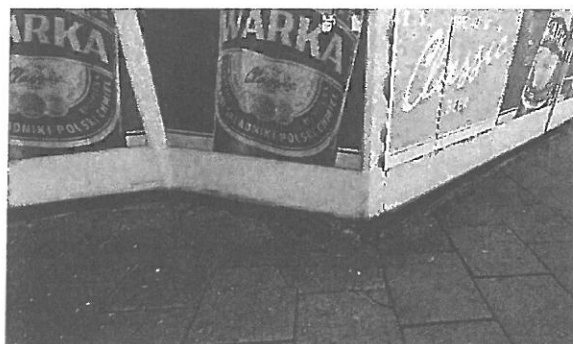
Zewnętrzna fasada pawilonu jest w bardzo różnym stanie. W części lokali została ona całkowicie wymieniona na nową aluminiową. W większości lokali brak właściwej izolacji podwaliny spowodował korozję elementów stolarki.

**Szkic Nr 14.** Fasada pawilonu handlowo-usługowego.

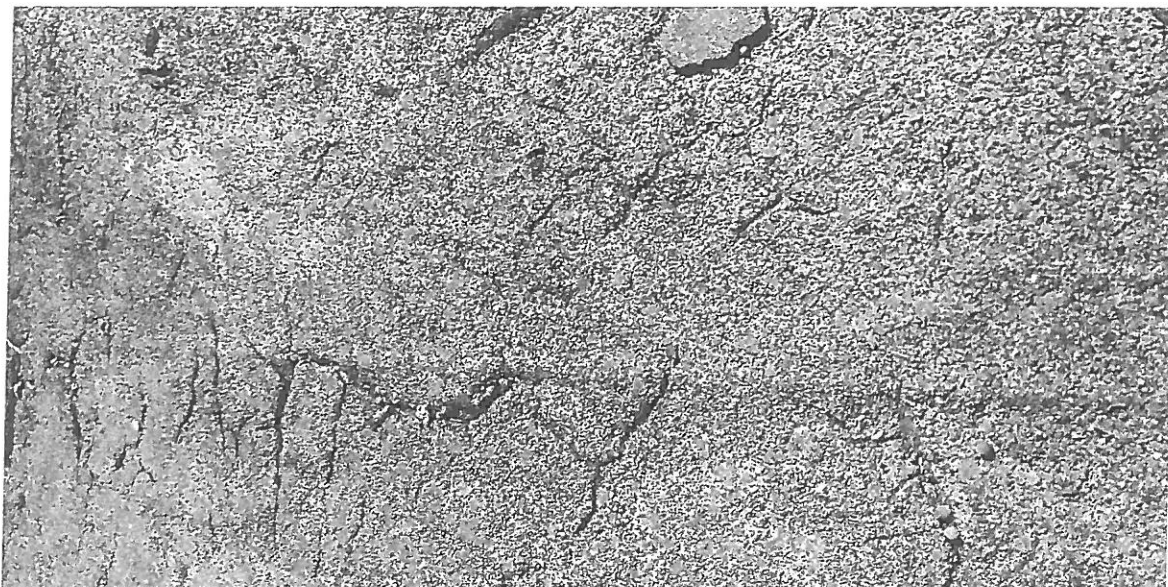
Stan techniczny pokrycia dachu nad pawilonem handlowo – usługowym jest zły, pomimo, iż od spodu nie zaobserwowano przecieków. Papa jest w wielu miejscach skorodowana i popękana. W wielu miejscach tworzą się pęcherzyny. W trakcie odkrywek stwierdzono 3 warstwy papy ułożone w różnych okresach. Pomiędzy poszczególnymi warstwami zaobserwowano wodę, która powoduje odspajanie się papy od podłoża i powstanie pęcherzyn. W wielu miejscach brakuje obróbek blacharskich, a istniejące są uszkodzone. W trakcie silnych porywów wiatru częściowo zamocowane obróbki stanowią poważne zagrożenie dla życia znajdujących się w pobliżu przechodniów i mienia (w północno-wschodniej części pawilonu). Rynny w wielu fragmentach wypełnione są materiałem powstałym z degradacji pokrycia dachowego (posypki papy). Większość daszków nad kominami jest w stanie złym lub awaryjnym. Belki główne stanowiące ogniomury nie mają właściwych obróbek blacharskich i są pokryte jedynie papą zarówno na ścianach bocznych jak również od góry. Od boków belki zabezpieczone zostały warstwą tynku, jednakże z uwagi na fakt, iż od góry nie został właściwie zabezpieczony przed penetracją wody, beton belek jest

Szkic Nr 15. Degradacja pokrycia papowego.

Z uwagi na zły stan pokrycia dachowego i obróbek blacharskich, degradację części belek stropowych, a także niewystarczającą warstwę izolacji termicznej (10 – 12 cm płyty typu suprema), zaleca się:

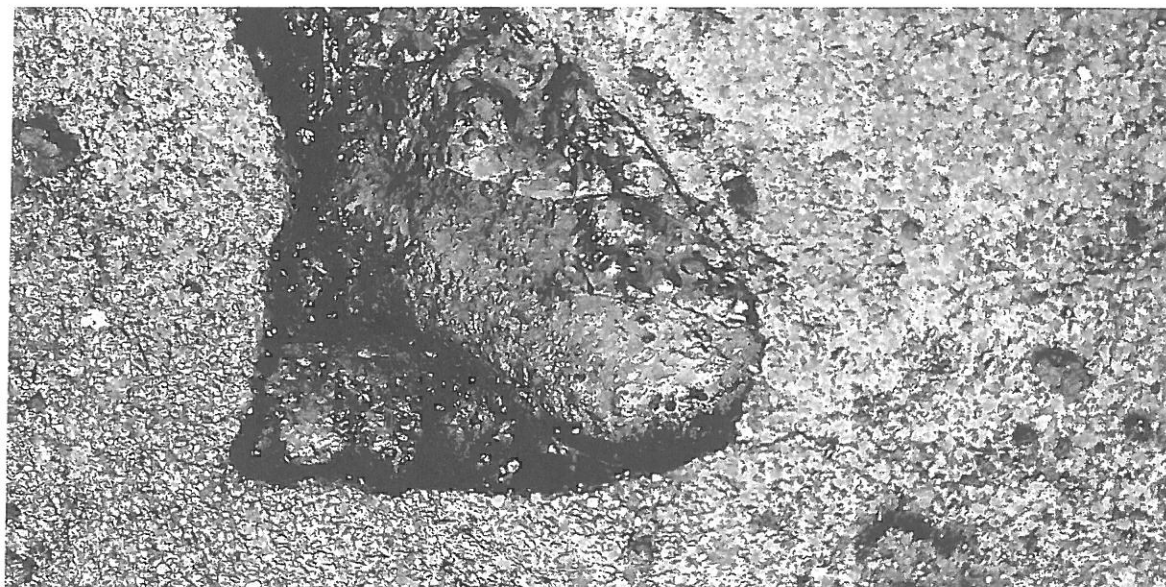
Szkic Nr 16. Woda w warstwach pokrycia papowego.

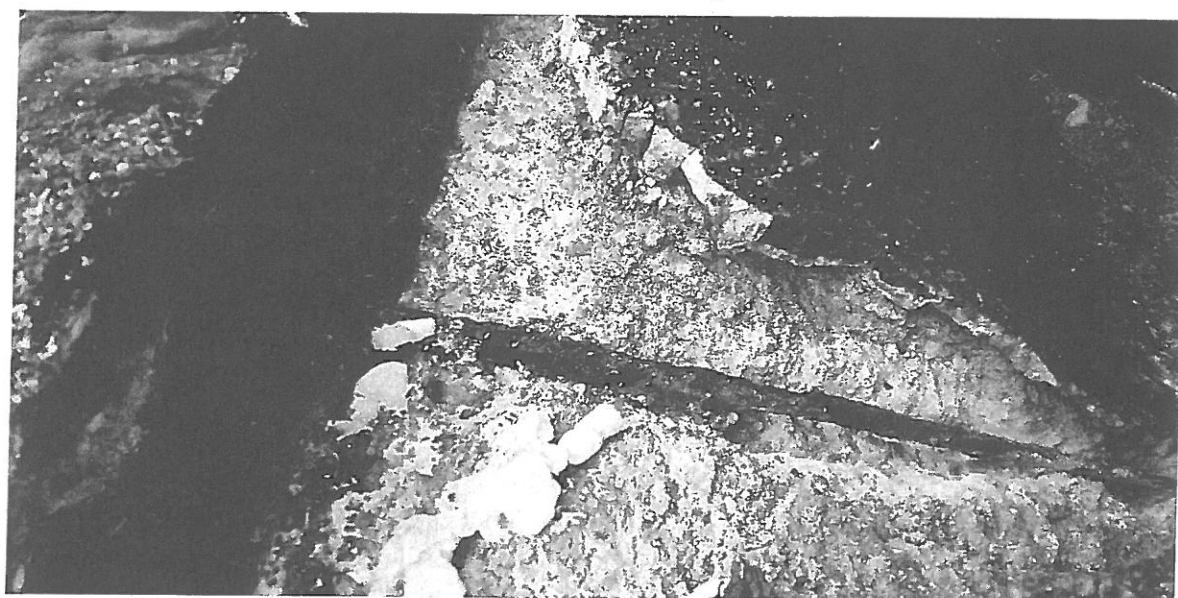
w gorszym stanie niż tynk na jego ściankach. W jednej z belek korozja zbrojenia belki doprowadziła do uszkodzenia warstwy papy i zniszczenia warstwy tynku.

Szkic Nr 18. Degradacja belki głównej – odsłonięte zbrojenie główne oraz strzemiona.

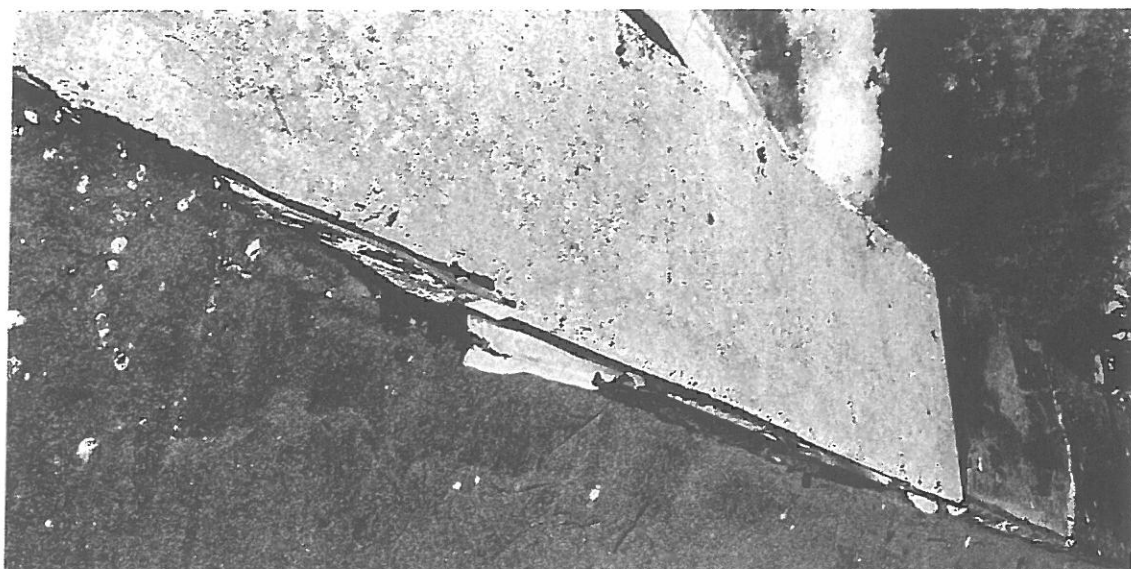
**Szkic Nr 20.** Brak właściwych obróbek dachu budynku.

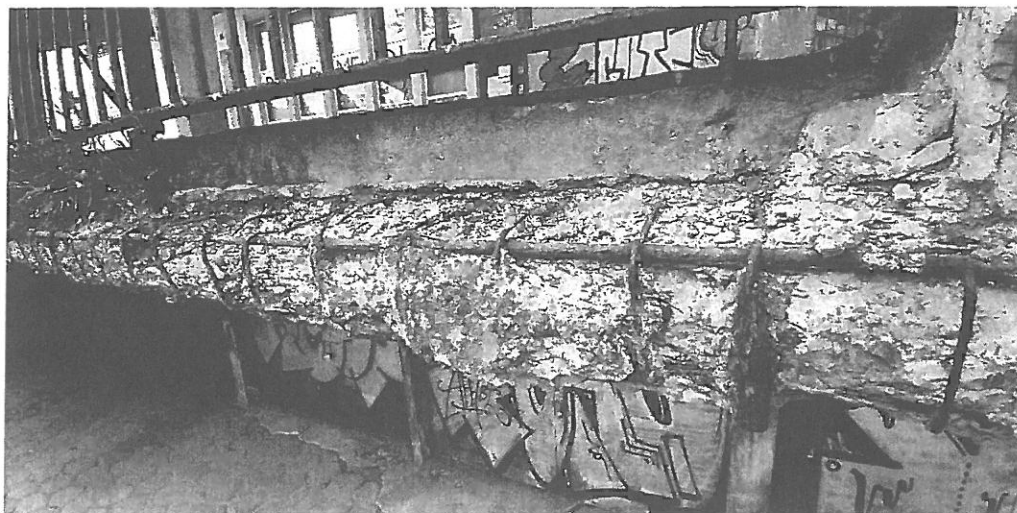
**Szkic Nr 21.** Belka oczepowa na krawędzi stropu nad garażami.

Brak odpowiednich warstw na stropie, który jest związany z rozbiórką lokali użytkowych doprowadził do znaczącej degradacji konstrukcji stropu oraz słupów.

- wyparcie i zaszalowanie wskazanych pól stropowych;
- skucie i rozbiórkę stropów oraz belki oczepowej na całej długości stropu;
- odtworzenie zbrojenia i warstw betonu przy jednoczesnym dowiązaniu zbrojenia do istniejących elementów przez wklejenie prętów na kotwy chemiczne typu HILTI HIT 100 lub równoważny;
- oczyszczenie i zabezpieczenie odsłoniętego zbrojenia wsporników i słupów warstwami antykorozyjnymi;
- reprofilację żelbetowych słupów we wjazdach do garaży;
- oczyszczenie powierzchni stropu na poziomie terenu i wyprofilowanie spadku w kierunku krawędzi stropu;
- wykonanie izolacji przeciwwodnej np. z papy termozgrzewalnej wraz z obróbkami na krawędzi stropu;
- zabezpieczenie izolacji przeciwwodnej warstwą betonu lub równoważnym układem warstw.

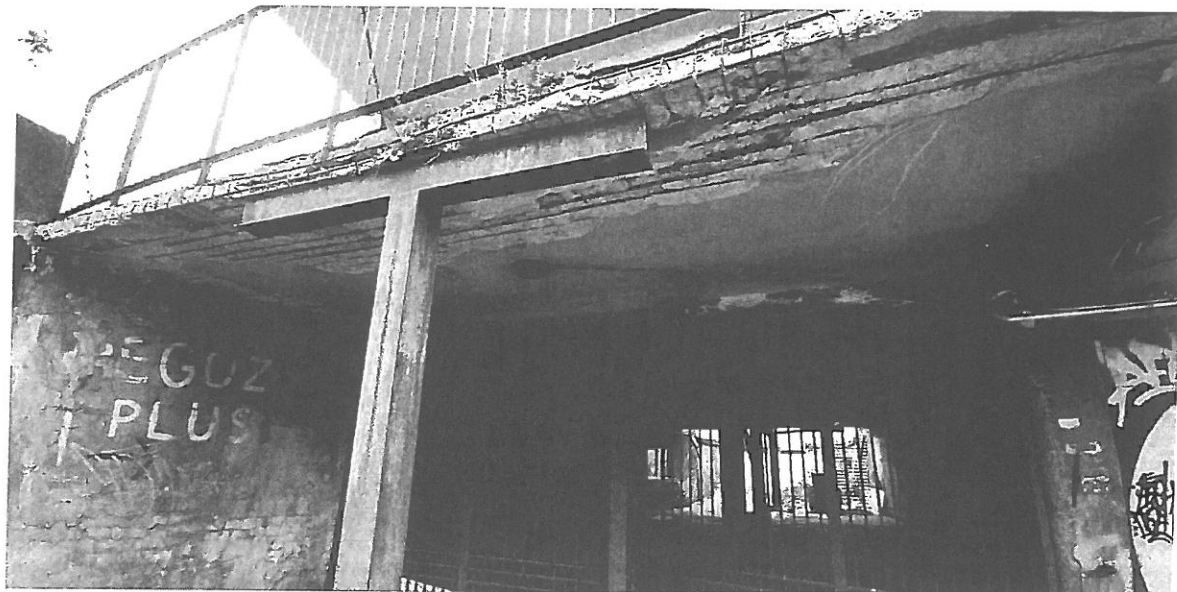
Ugięcie stropu w przejeździe bramowym jest tak duże, iż wprowadzone zostały dodatkowe dwie podpory w postaci stalowych słupów, które również są już skorodowane. Otulina zbrojenia całkowicie odpadła odsłaniając zbrojenie stropu, a w wielu miejscach korozja betonu sięga znacznie głębiej niż zbrojenie główne.

Szkic Nr 22. Strop nad przejazdem bramowym.

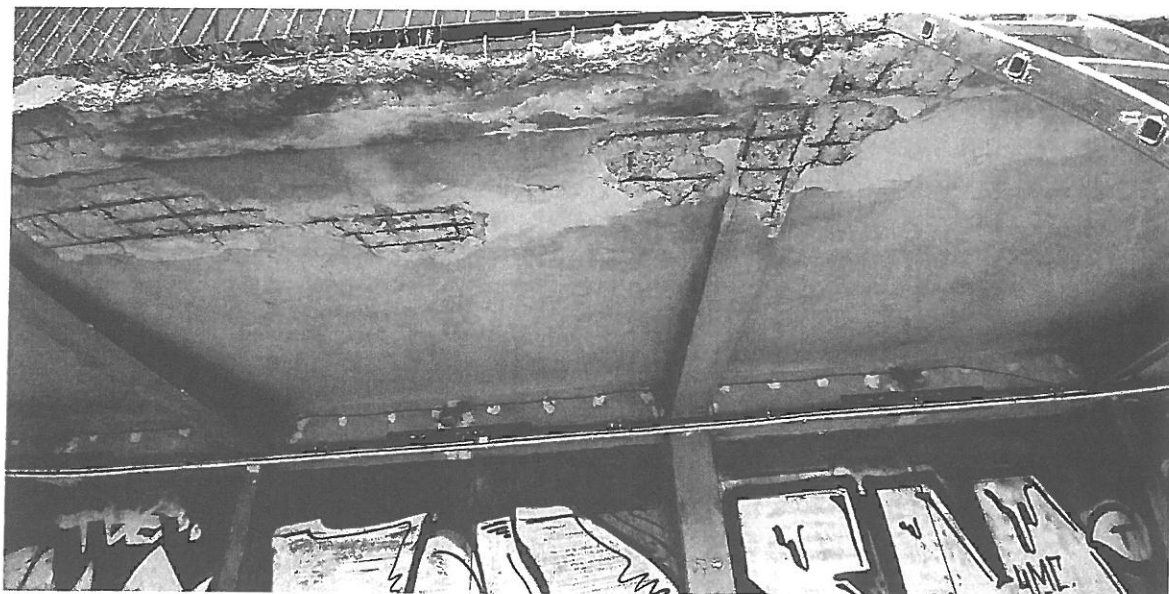
Podobnie sytuacja wygląda w pozostałych wspomnianych 2 polach stropowych, jednakże z uwagi na żelbetowe wsporniki ugięcie tych pól stropowych jest znacznie mniejsze. W wielu elementach (wsporników, stropów, słupów) otulina zbrojenia jest bardzo mała, a w niektórych miejscach całkowicie odpadła odsłaniając zbrojenie.

Szkic Nr 23. Pole stropowe nad garażami.

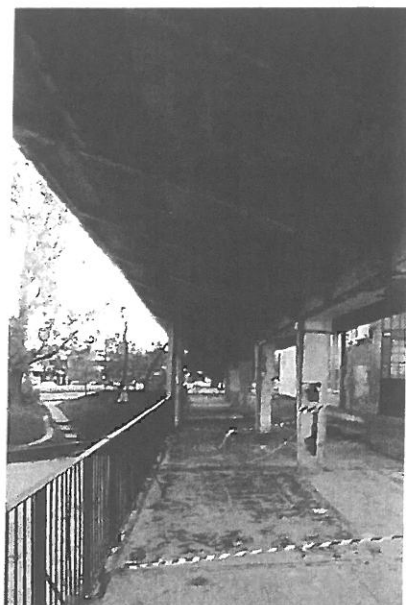
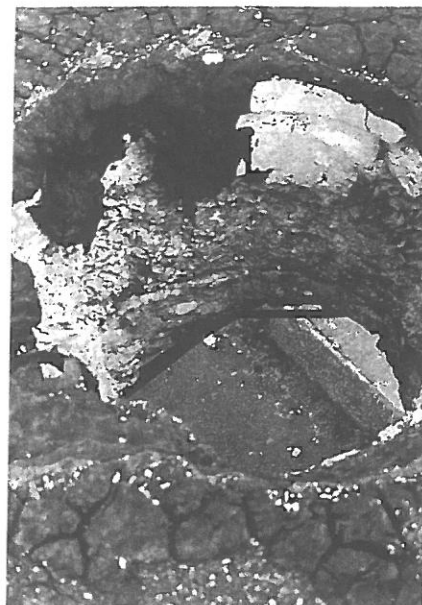
**Szkic Nr 24.** Konstrukcja zadaszenia wiaty.

Stan konstrukcji i dachu wiaty na poziomie przyziemia jest w złym stanie. Słupy w wielu miejscach mają odsłonięte zbrojenie. Pokrycie dachu z papy jest zniszczone. Brakuje wszelkich instalacji, a po przejściach instalacyjnych przez dach pozostały jedynie niezabezpieczone otwory.

Należy podjąć decyzję dotyczącą wiaty na poziomie terenu, która obecnie nie spełnia żadnej funkcji. Rozbiórka dachu i słupów w poziomie parteru nie będzie miała wpływu na konstrukcję części garaży pod warunkiem odpowiedniego odcięcia elementów. Dla wykonania w/w rozbiórki niezbędne jest opracowanie projektu rozbiórki.

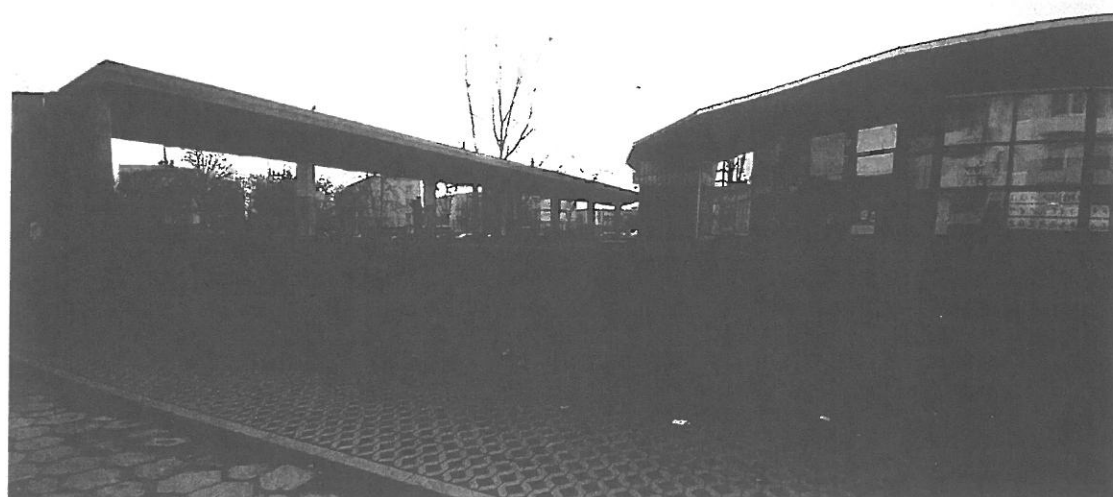
Na odcinku od garaży w stronę ulicy Ciołkowskiego mur został wykonany z elementów murowych – cegły pełnej. Stan techniczny muru oporowego na tym odcinku jest zły. Tynk w wielu miejscach odpadł, a zaprawa jest wypłukana. Mur jest wychylony z pionowej płaszczyzny. Wiele cegieł jest zmurszała.

**Szkic Nr 25.** Ceglany mur oporowy od garaży w kierunku ul .Ciołkowskiego.

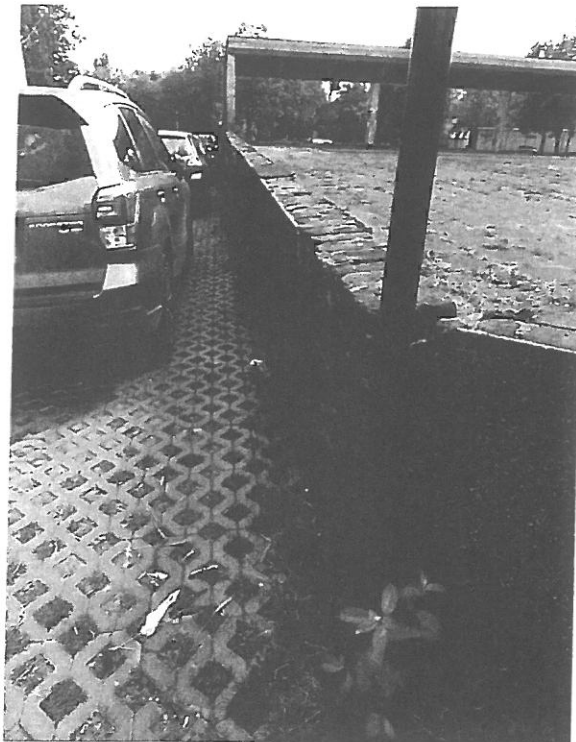
Szkic Nr 26. Ceglany mur oporowy od garaży w kierunku ul. Ciołkowskiego.
