**Ekspertyza stanu technicznego pawilonu  
handlowo - usługowego „Kapelusz Anatola”  
w Łodzi przy ul. Paderewskiego 6**

**Zlecniodawca: Wspólnota Kapelusz Anatola Paderewskiego 6 w Łodzi**

**Autor opracowania:** dr inż. Hubert Witkowski

Łódź, czerwiec 2020 r.

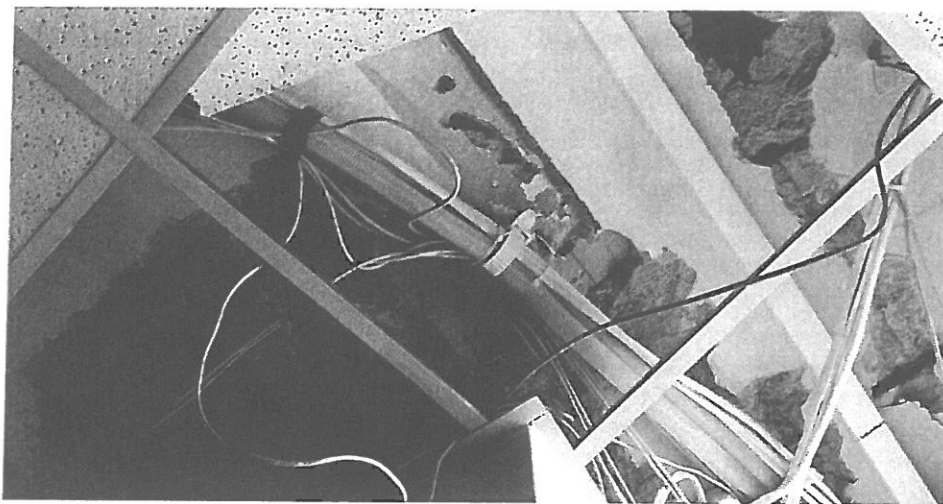
**Szkic Nr 6.**Odkrywka konstrukcji dachu – ceramiczny strop gęstożebrowy.

Na podstawie odkrywek stwierdzono, że dach pawilonu tworzy ceramiczny strop gęstożebrowy typu Ackermanna z pustakami o wysokości 200 mm z warstwą 50 mm nadbetonu, rozpięty pomiędzy belkami głównymi. Warstwę izolacji termicznej stanowią płyty wiórowo-cementowe „suprema” o grubości warstwy 120 mm, na której została wykonana warstwa wylewki cementowej grubości 50 mm. Pokrycie dachu stanowią 3 warstwy papy.

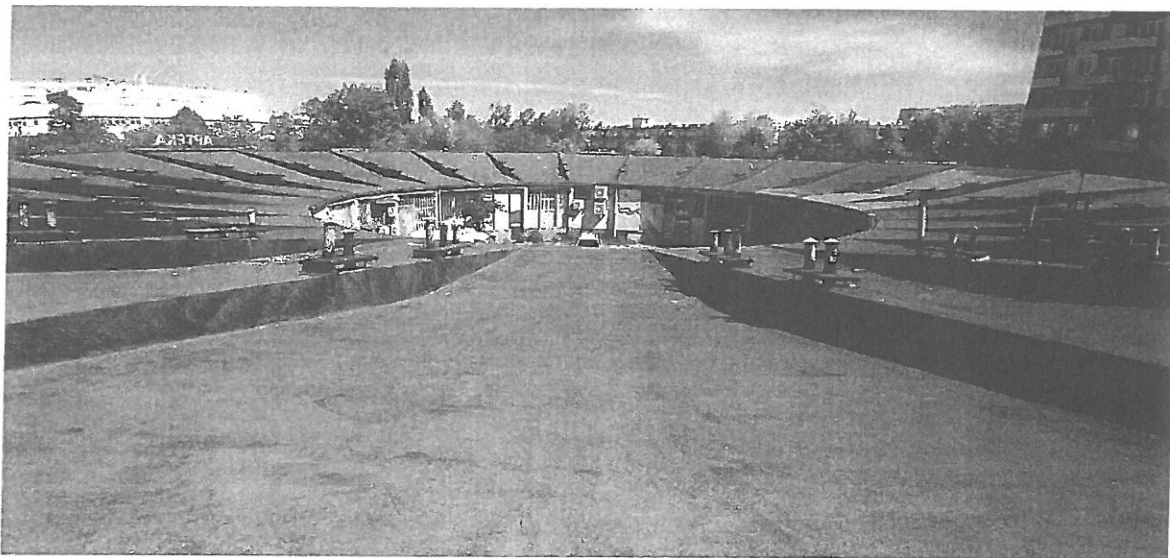
**Szkic Nr 7.**Ogólny widok dachu budynku.

Stan techniczny pokrycia dachu nad pawilonem handlowo – usługowym jest zły, pomimo, iż od spodu nie zaobserwowano przecieków. Papa jest w wielu miejscach skorodowana i popękana. W wielu miejscach tworzą się pęcherzyny. W trakcie odkrywek stwierdzono 3 warstwy papy ułożone w różnych okresach. Pomiędzy poszczególnymi warstwami zaobserwowano wodę, która powoduje odspajanie się papy od podłoża i powstanie pęcherzyn. W wielu miejscach brakuje obróbek blacharskich, a istniejące są uszkodzone. W trakcie silnych porywów wiatru częściowo zamocowane obróbki stanowią poważne zagrożenie dla życia znajdujących się w pobliżu przechodniów i mienia (w północno-wschodniej części pawilonu). Rynny w wielu fragmentach wypełnione są materiałem powstałym z degradacji pokrycia dachowego (posypki papy). Większość daszków nad kominami jest w stanie złym lub awaryjnym. Belki główne stanowiące ogniomury nie mają właściwych obróbek blacharskich i są pokryte jedynie papą zarówno na ścianach bocznych jak również od góry. Od boków belki zabezpieczone zostały warstwą tynku, jednakże z uwagi na fakt, iż od góry nie został właściwie zabezpieczony przed penetracją wody, beton belek jest

w gorszym stanie niż tynk na jego ściankach. W jednej z belek korozja zbrojenia belki doprowadziła do uszkodzenia warstwy papy i zniszczenia warstwy tynku.

Z uwagi na zły stan pokrycia dachowego i obróbek blacharskich, degradację części belek stropowych, a także niewystarczającą warstwę izolacji termicznej (10 – 12 cm płyty typu suprema), zaleca się:

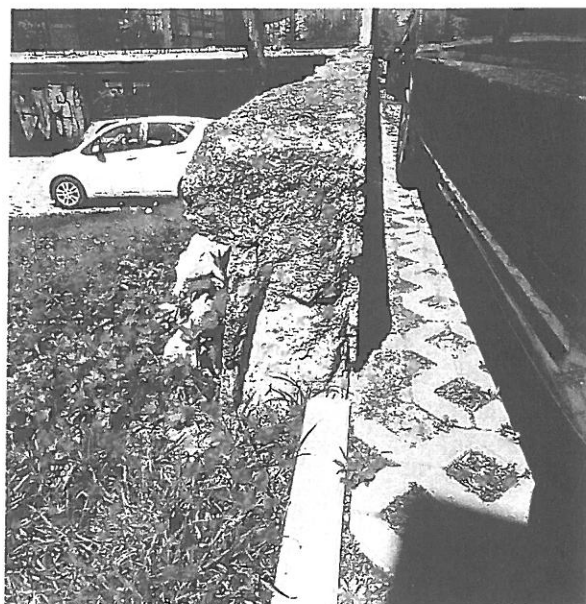
**Szkiec Nr 9.** Mur oporowy w rejonie garaży.

Wzdłuż wschodniej granicy działki znajduje się żelbetowy mur oporowy oddzielający ulicę Ciołkowskiego od placu przed garażami znajdującymi się na poziomie około -3,00m. Mur oporowy ma konstrukcję żelbetową. Przed wjazdem do garaży do wysokości około 2,00 m od poziomu -3,00 m i długości około 2,7 m konstrukcja muru oporowego jest murowana. Na podstawie wykonanych pomiarów bezpośrednich oraz odwiertów, należy stwierdzić, iż mur oporowy ma grubość około 270 mm, zaś w części murowanej ponad 300 mm. Najprawdopodobniej część murowa graniczy bezpośrednio z komorą kanalizacji deszczowej znajdującą się w ulicy, co tłumaczy zmianę materiału z jakiego został wykonany w tym fragmencie.

Stan techniczny muru oporowego na odcinku od garaży w stronę ulicy Paderewskiego jest zadawalający. Dzięki warstwie tynku kamyczkowego nie zaobserwowano dużej degradacji elementu i zbrojenia w odróżnieniu od znacznych uszkodzeń muru oporowego w wewnętrznym dziedzińcu przy zjeździe do przejazdu bramowego. Jednakże brakuje właściwych warstw od wierzchu muru oporowego co w perspektywie kolejnych lat będzie prowadziło do dalszej deterioracji konstrukcji.

Z uwagi na zły stan techniczny muru oporowego na odcinku od garaży w kierunku ul. Ciołkowskiego, mur oporowy z cegły należy rozebrać i odtworzyć. Alternatywnie otworzenie może zostać wykonane z bloczków betonowych lub amerblocku. Należy bezwzględnie wykonać warstwę izolacji przeciwwodnej i odtworzyć warstwę tynku.

Odcinek muru oporowego w kierunku ul. Paderewskiego należy odtworzyć jedynie wierzchnią warstwę muru. Przed odtworzeniem należy zbić beton na wierzchu muru i zastosować warstwę szepną.

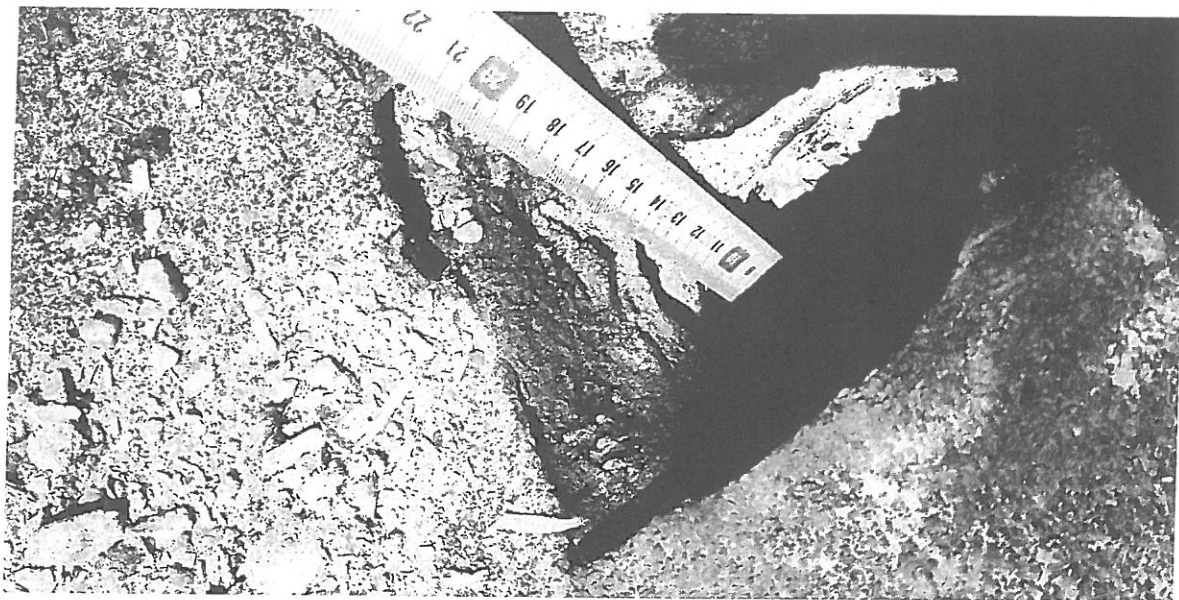
Szkic Nr 17. Warstwy dachowe.

- o z uwagi na zły stan techniczny pokrycie dachowe wraz z obróbkami wymagają naprawy;
- o grubość warstwy izolacji termicznej nie spełnia obecnych wymagań stawianych przegrodom dachowym, należy wraz z wymianą pokrycia dachowego wymienić również izolację termiczną na dachu (przykładowe warstwy podano w Załączniku Nr 4). Obecny współczynnik przenikania ciepła wynosi  $U_{c(max)} = 0,68 \text{ W/m}^2\text{K}$  przy wymaganym obecnie  $0,18 \text{ W/m}^2\text{K}$ , a od 31 grudnia 2020 roku  $0,15 \text{ W/m}^2\text{K}$ ;

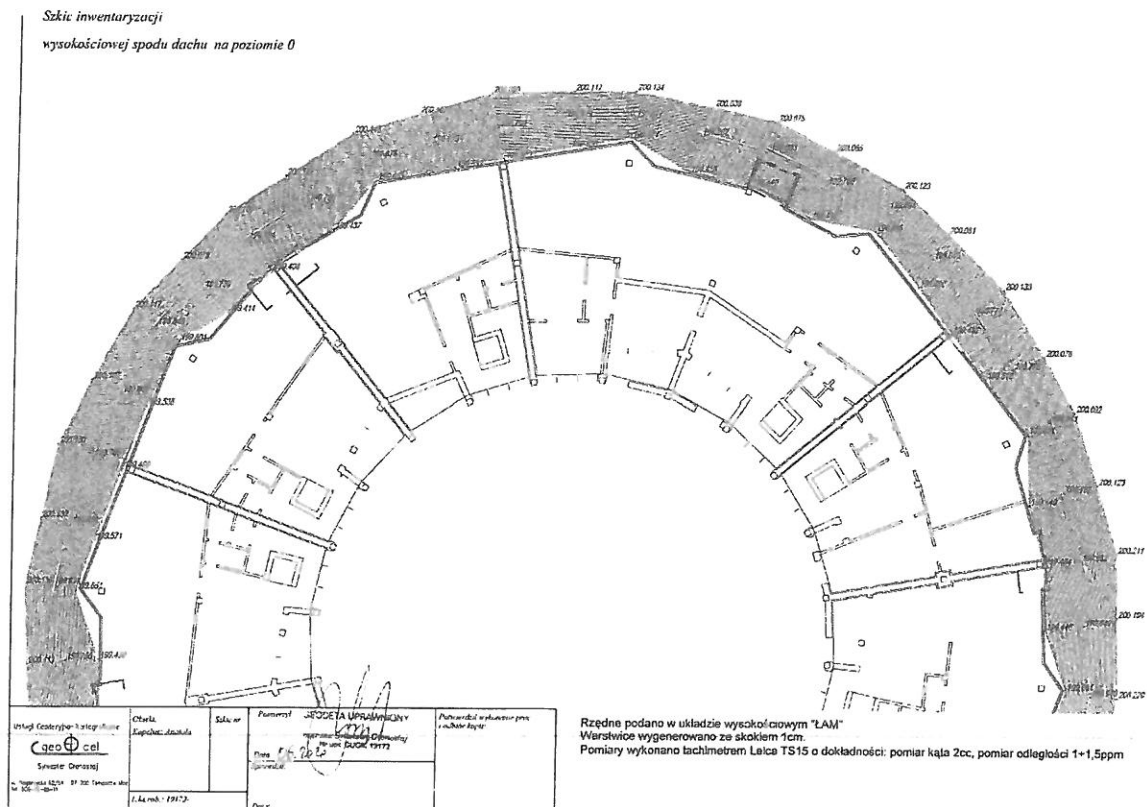
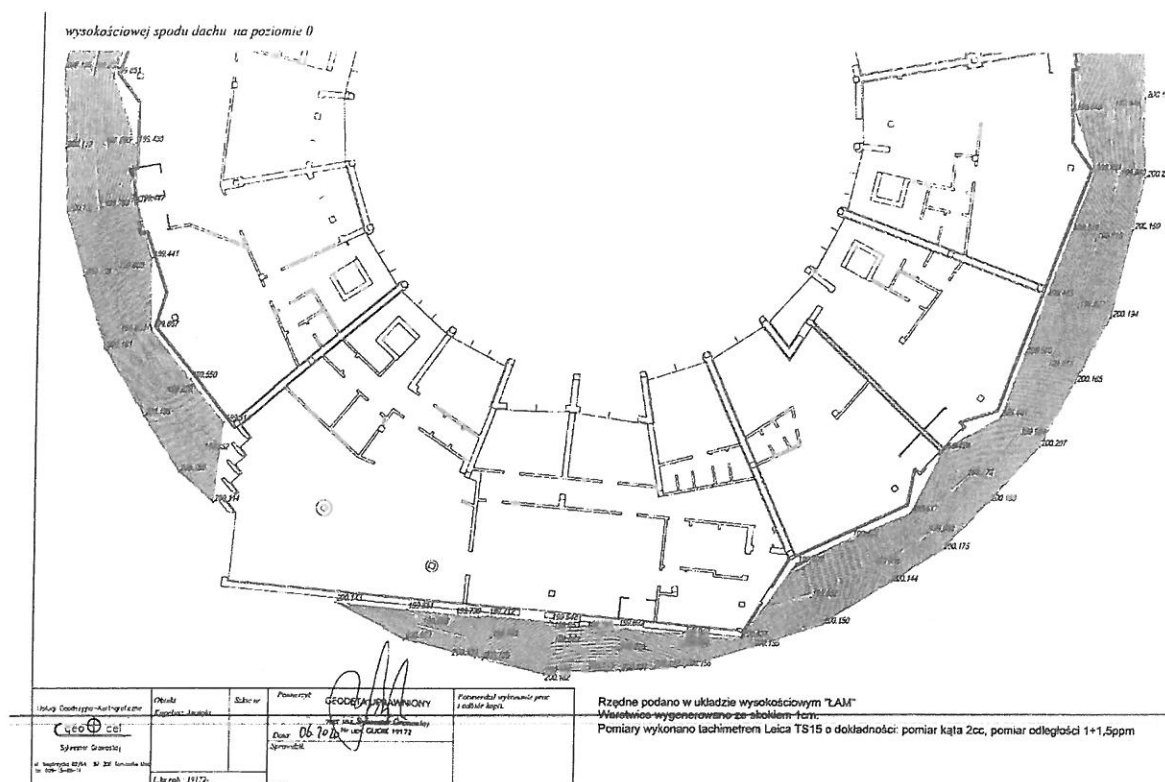
Ugięcia stropu wspornikowej części dachu pawilonu handlowo-usługowego wysuniętej nad wejściami do lokali.

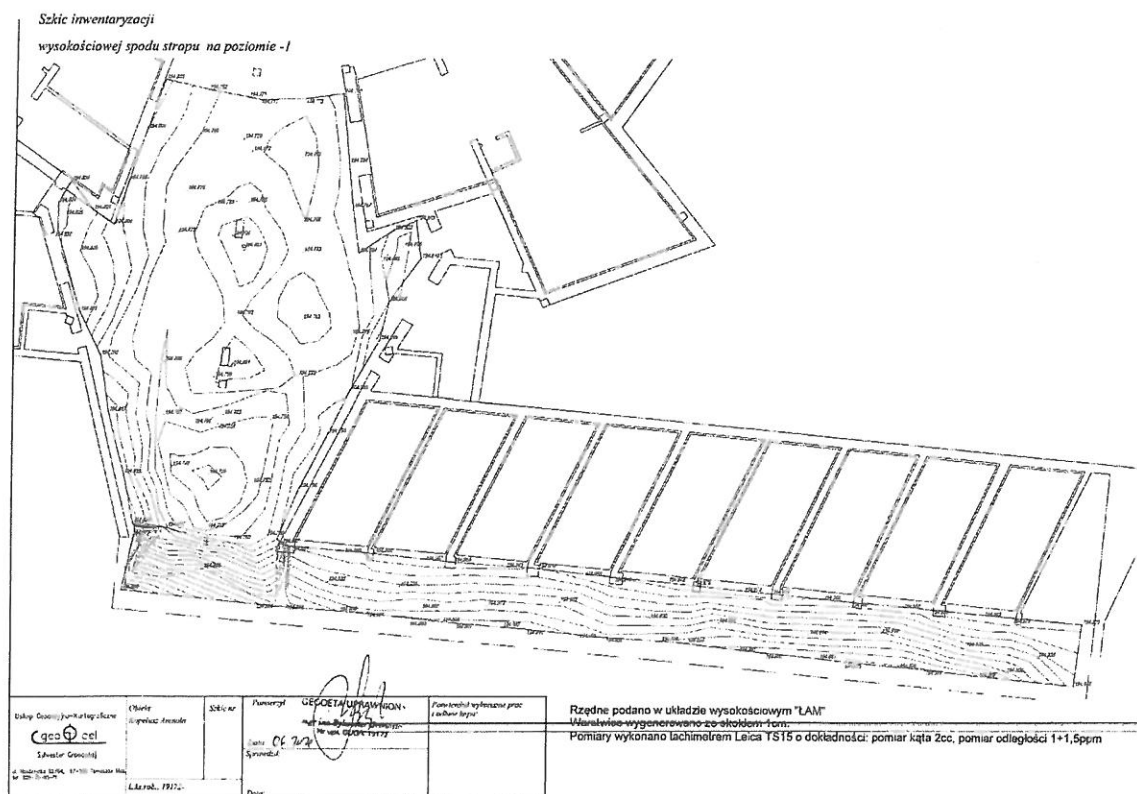
Szkic Nr 29. . Szkic inwentaryzacji wysokościowej stropu w poziomie -1.

Ugięcia stropu w przejeździe bramowym oraz garaży

- o z uwagi na znaczną deteriorację konstrukcji żelbetowy strop nad przejazdem bramowym oraz nad częścią garaży jest ugięty (maksymalne pomierzone ugięcie wynosi 80 mm);
